Pružanje usluga stručnog nadzora nad izvođenjem radova na rekonstrukciji i modernizaciji železničke pruge Novi Sad-Subotica-državna granica

IZVEŠTAJ BR. 101
15.04.2024. – 21.04.2024.

April 2024.

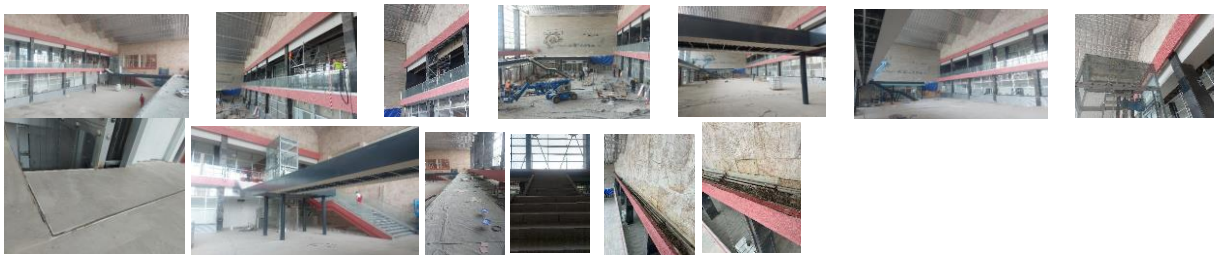
- Radovi na vestibilu se privode kraju, rok 22.4.2024.je datum za grub završetak. Radi se na završavanju delova vestibila sa mozaikom, grubo čišćenje i brisanje kamena sa zaštitom
